Serriamente dañado, el mural del Correo Central será restaurado

La humedad tras la rotura de un caño de la calefacción arruinó la obra, que resume la historia de Mendoza y se pintó hace más de 60 años. El municipio, la Provincia y la Nación participarán en la reparación.

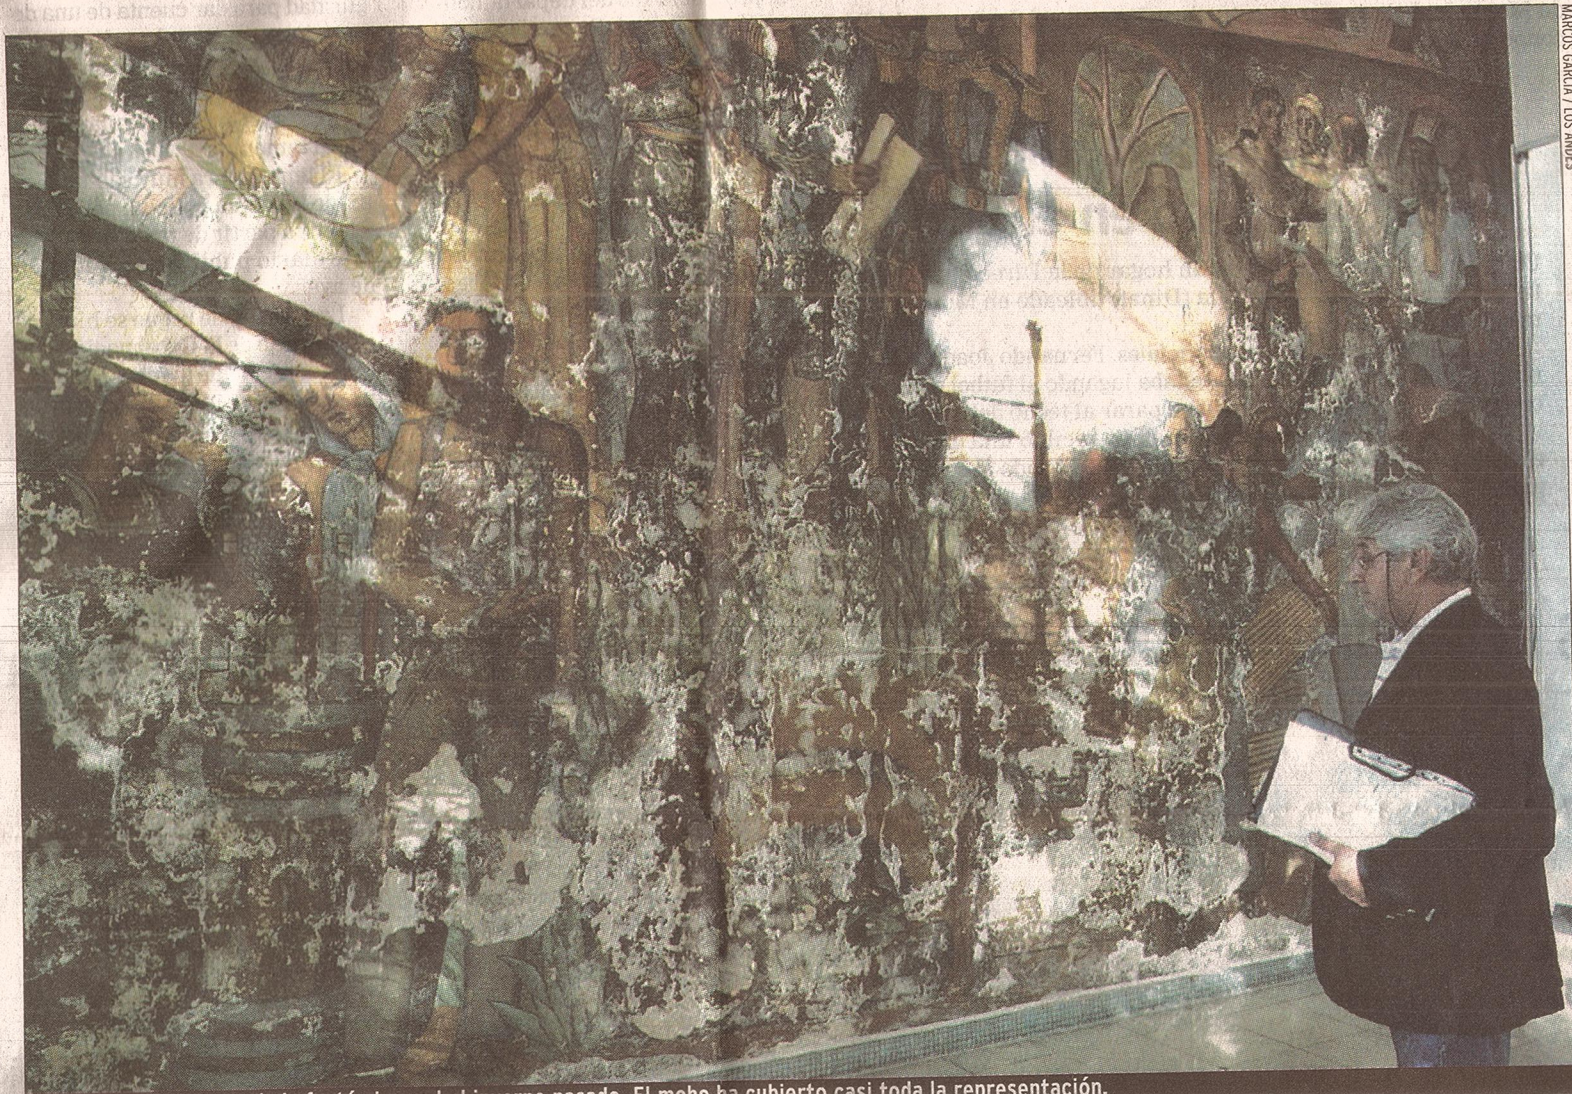
Actualmente, la obra presenta múltiples daños y muy visibles, como resquebrajamiento y descascamiento de la capa pictórica; hongos y humedad en gran parte de la superficie, entre los más severos.

ARRUINADO. La humedad afectó al mural el invierno pasado. El moho ha cubierto casi toda la representación.

A fines de octubre de 2011 comenzaron a apreciarse pequeños desprendimientos de pintura en la parte inferior del mural. Las autoridades del Correo, encabezadas por su gerente, Osvaldo Fassi, buscaron inmediatamente las causas. Se verificó que la situación se produjo en el invierno pasado, a consecuencia de una filtración de vapor en un caño de la calefacción central del edificio. La filtración fue solucionada, pero no se pudo impedir que las figuras representadas en la obra comenzaran a ocultarse tras un moho blanco y otras imperfecciones.

La Dirección de Patrimonio se contactó con el director nacional de Patrimonio, Alberto Petrina, y como resultado de esa gestión en los próximos días vendrán a la provincia los arquitectos Elina Tassara y Ricardo Fuentes, especialistas en restauración, para hacer un diagnóstico definitivo de la pintura y elaborar un plan de acción para detener el daño y proceder a su consolidación y rehabilitación como obra de arte.

"No sabemos cuánto costará la tarea de recuperar el mural, pero lo que queremos a la brevedad es tomar medidas preventivas para detener el avance del daño", señaló Agüero.
