Restauran la antigua Casa Molina Pico

Actual intervención: puesta en valor y recuperación de la galería norte.

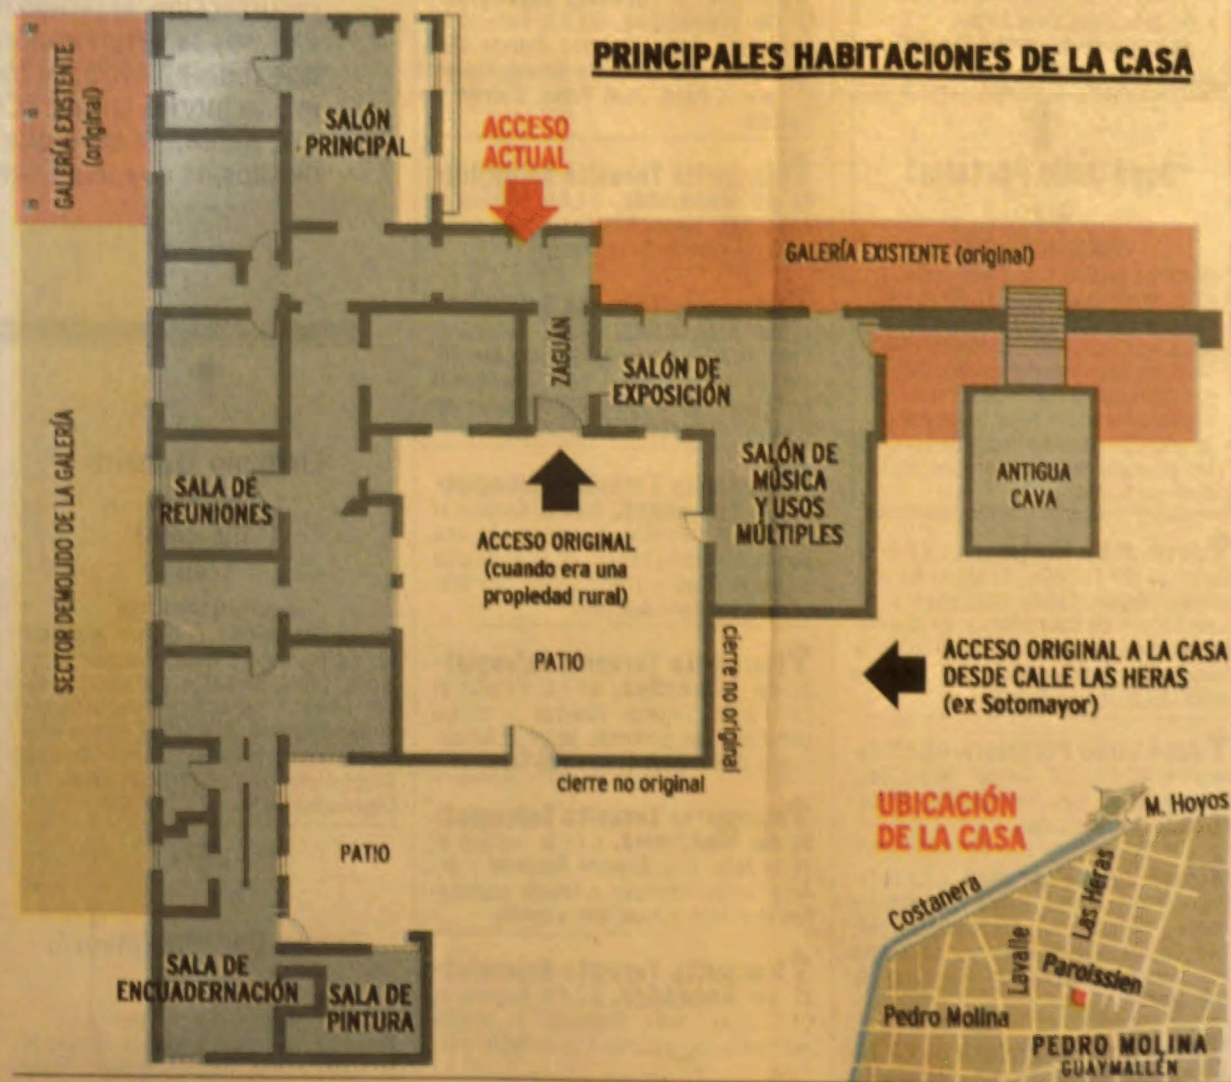
Están rehaciendo la galería norte, el sector más viejo de la propiedad del siglo XIX. Momentáneamente no hay visitas.

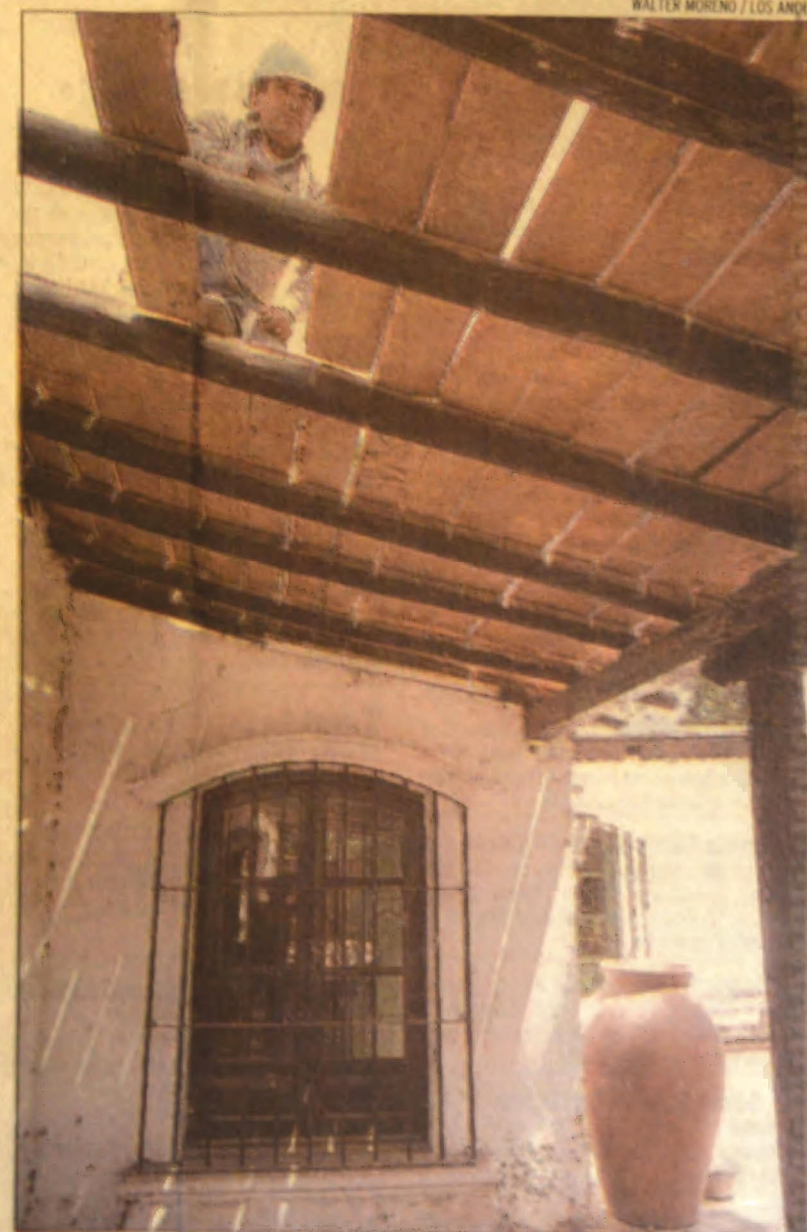
ESTILO. Con materiales de época reconstruyen la galería norte.

Entre las prioridades a resolver en la galería se destacan: asentamiento en las pilastras, capiteles de madera en mal estado, exceso de carga en el cielorraso y falta de desagües.

De acuerdo al diagnóstico, los trabajos a encarar se han dividido en dos etapas. La primera consiste en desmantelamiento del te-

cho, cabezales, viga y piso hasta llegar al original. En un segundo tramo se reconstruirá el piso, habrá cambio de columnas y de cabezales. También se procederá a la reconstrucción de la viga principal y la relocalización de la existente. Otras tareas consistirán en el armado de techo mediante la reutilización de los tirantes, reconstrucción del techo, realización del cielorraso e intervención de muros, en el caso que sufran daños.
